# DIAGNÓSTICO TÉCNICO DE INSTALACIONES CON SISTEMAS FOTOVOLTAICOS AUTÓNOMOS EN COMUNIDADES DEL MUNICIPIO GUAMÁ, PROVINCIA DE SANTIAGO DE CUBA

## TECHNICAL DIAGNOSIS OF INSTALLATIONS WITH AUTONOMOUS PHOTOVOLTAIC SYSTEMS IN COMMUNITIES OF THE GUAMÁ MUNICIPALITY GUAMÁ MUNICIPALITY, PROVINCE OF SANTIAGO DE CUBA

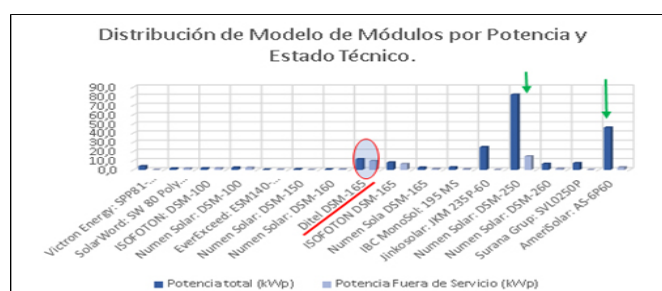
Fig. 4. Gráfico de Distribución de potencia y estado de técnico por modelo de módulos.

Del total de módulos FV diagnosticados 927 unidades, se determinó que el 27 % se encuentra fuera de servicio. En la figura 4 se muestran los modelos de módulos FV con mayor potencia instalada, en este caso se encuentran: Numen Solar: DSM-250, fecha de instalación, FI, (FI - 2016) y AmeriSolar: AS-6P60 (FI - 2022). El modelo de módulo FV que presenta mayores niveles de afectación respecto a la cantidad instalada es, Ditel: DSM-165 (FI - 2003) con un 83 % de los módulos fuera de servicio.

- Del total de módulos diagnosticados 927 unidades, el 27 % se encuentra fuera de servicio. El peor comportamiento lo presenta el modelo SolarWord: SW 80 Poly RNA/D (FI - 2013), donde todos los módulos están fuera de servicio y no llegan a la mitad de su vida útil.
