# EVALUACIÓN TÉRMICA DE UNA VIVIENDA EN SAN CLEMENTE

Por **M. Sc. José Fabián Véliz Párraga\***, **Dra. Cs. Dania González Couret\*\***  
y **M. Sc. Elim Mariane Zambrano Martillo\*\*\***

## THERMAL EVALUATION OF A HOUSE IN SAN CLEMENTE

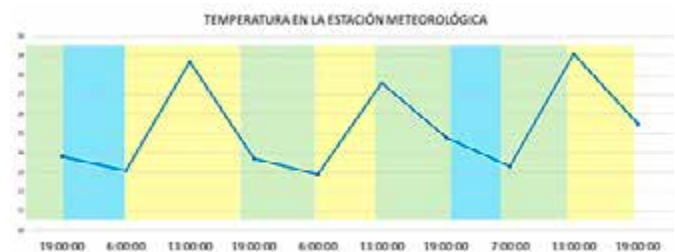
Fig. 2. Valores máximos y mínimos de temperatura en la estación meteorológica de Portoviejo durante los días en los que se realizaron las mediciones. Los colores reflejan el estado del tiempo en San Clemente en cada momento (soleado en amarillo, nublado en verde y lluvia en azul).

Las mediciones de temperatura se realizaron durante tres días, entre el 15 y el 18 de febrero de 2018, momento en que la trayectoria solar aparente es casi perpendicular por su cercanía al solsticio. Al no disponer de una estación meteorológica cercana en zona de playa, se han tomado como referencia las temperaturas registradas durante esos días en la estación de Portoviejo, con valores que oscilan entre 23 °C y 29 °C (Fig. 2). Sin embargo, como la estación de referencia se ubica en el Jardín Botánico donde abunda la vegetación, es de suponer que en este contexto costero las temperaturas puedan ser superiores. Con vistas a evaluar los resultados de las mediciones, se realizaron observaciones del estado del tiempo diario en cuanto a la ocurrencia de lluvias o el predominio de cielo nublado o con presencia de sol, los cuales aparecen en la Tabla 1 y han sido reflejados mediante colores en los gráficos de temperatura (soleado en amarillo, nublado en verde y lluvia en azul).

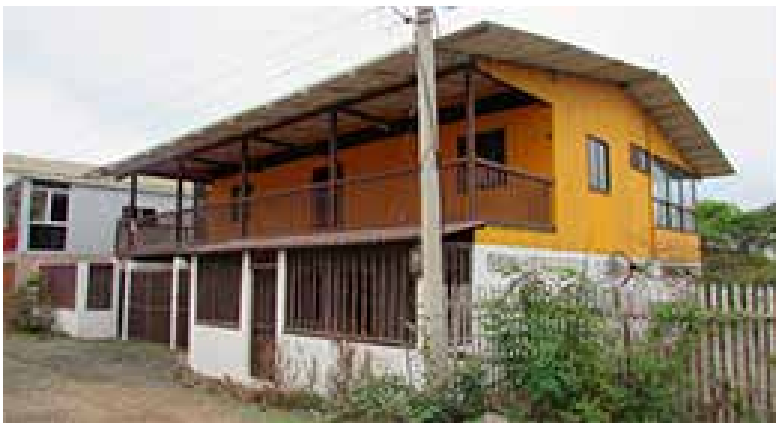
Fig. 3. Vivienda objeto de estudio.

Se trata de una vivienda de dos plantas (Figs. 3 y 4). En la planta baja se encuentran el garaje y las zonas de servicio, además de una piscina disponible en el espacio lateral. La zona habitable se ubica en la planta superior, bajo una cubierta ligera a dos aguas orientada al norte y al sur, construida con tejas de asbesto cemento, que protege las paredes mediante un alero perimetral de 0,60 m de proyección horizontal. El entrepiso y las paredes son de madera, aunque las de la planta baja son de bloques de mortero revocados por ambas caras. Las ventanas son de vidrio de corredera en todos los casos, con una malla interior para protección contra insectos. Las paredes exteriores están terminadas con pintura de color amarillo ocre.

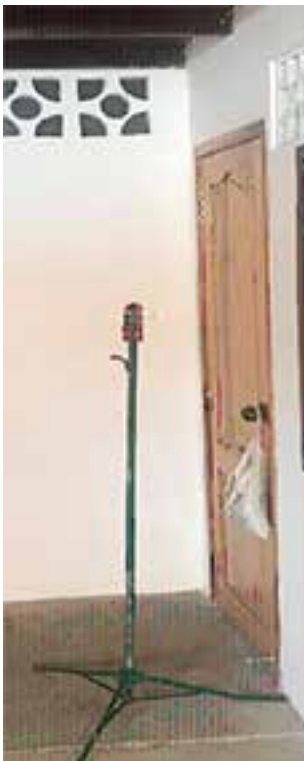
Figura 5. Equipo de medición en interior.

Para las mediciones de temperatura se emplearon de equipos Kestrel 4200 (Pocket Air Flow Tracker), ubicados

en el interior de la vivienda en un trípode a la altura de 1,50 m (Fig. 4), programados para medir a intervalos de 60 minutos durante tres días. Las mediciones fueron realizadas de forma simultánea en cuatro puntos (Fig. 5), uno ubicado en un dormitorio de esquina con paredes exteriores orientadas al sur y este; el segundo en otro dormitorio de esquina, pero en esta ocasión con las paredes exteriores orientadas el norte (dando a la terraza frontal) y al oeste; el tercero en la planta baja y por tanto, fuera de la influencia de la cubierta ligera de asbesto cemento, y el cuarto de referencia exterior con el equipo de medición dentro de una cabina meteorológica ubicada bajo un árbol cercano (Fig. 6), con vistas a registrar la temperatura del aire exterior a la sombra sin la influencia de radiaciones térmicas provenientes del entorno.

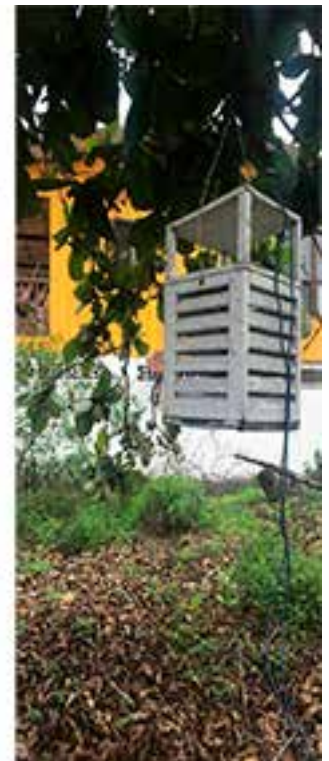
Fig. 7. Equipo de medición en exterior.

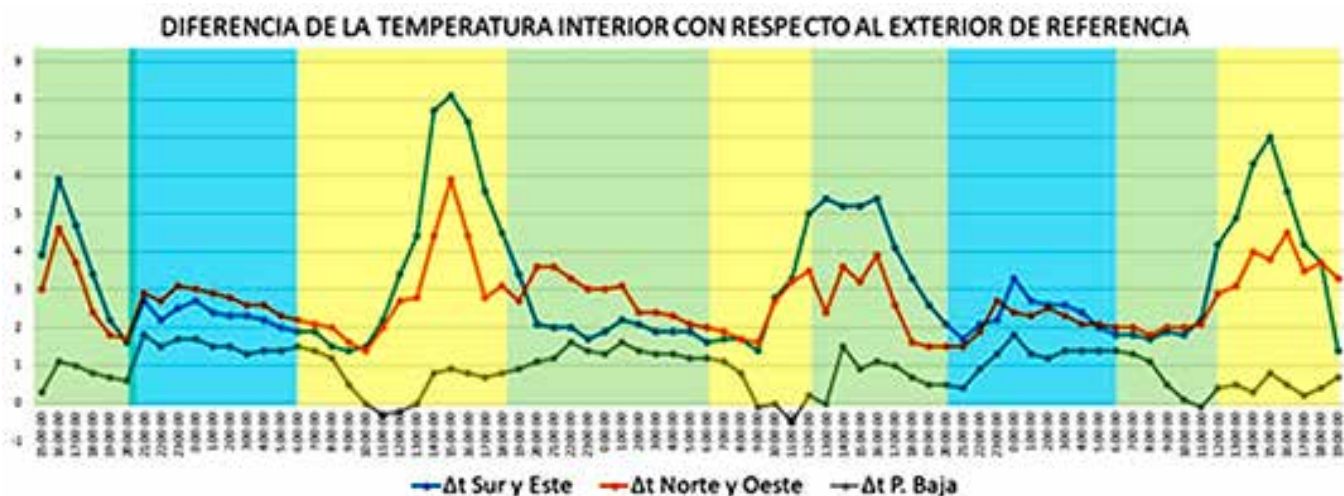
Fig. 9. Diferencia entre la temperatura interior medida en cada espacio interior con respecto al exterior de referencia. Los colores reflejan el estado del tiempo en San Clemente en cada momento (soleado en amarillo, nublado en verde y lluvia en azul).

Las temperaturas horarias medidas simultáneamente en cada uno de los cuatro puntos, incluido el exterior, aparecen graficadas en la Fig. 8, mientras que las diferencias entre la temperatura medida en cada punto del espacio interior con respecto al exterior se recogen en la Fig. 9. En ambos casos se indica el estado del tiempo en cada momento (soleado en amarillo, nublado en verde y lluvioso en azul).

En cambio, en los dormitorios medidos en la planta alta, la temperatura interior llega a ser hasta 8 °C superior a la exterior en la tarde, y casi 4 °C durante la noche. Sin embargo, se aprecian importantes diferencias entre ambos espacios interiores con diversa orientación.
